# Gestion des sites contaminés à Opitciwan – Cas du quadruplex vert et de la centrale électrique

PRÉSENTÉ PAR MARIE-SOLEIL WEIZINEAU, DIRECTRICE INTÉRIMAIRE DE L'AMÉNAGEMENT  
COMMUNAUTAIRE

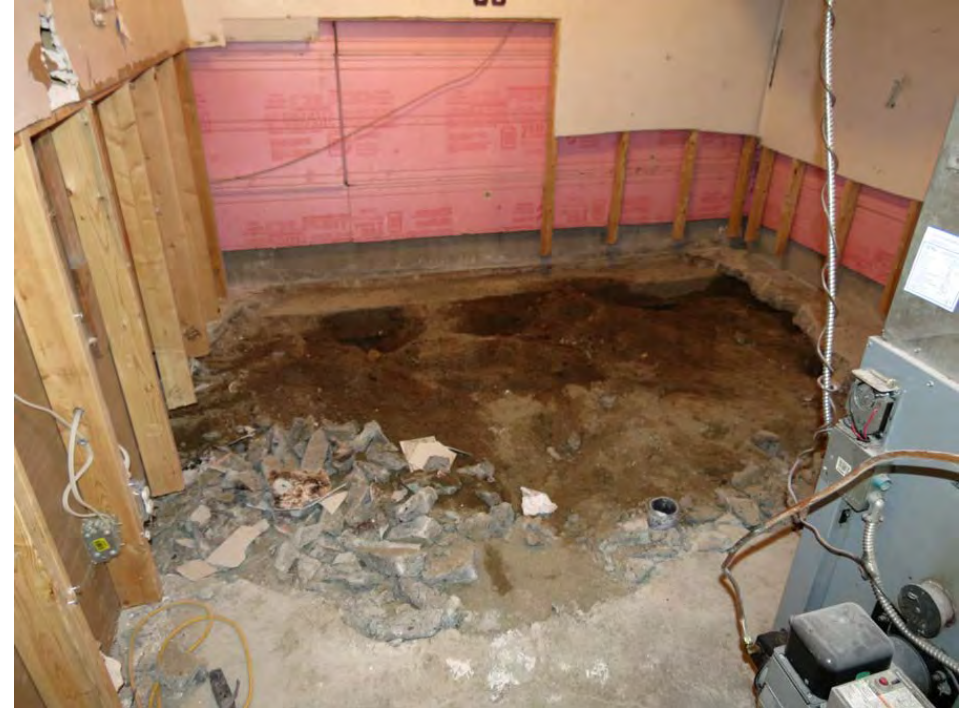
# Problématiques reliés aux déversements accidentelles

- Présence de système de chauffage désuète ou en mauvais état;
- Manque de connaissance sur les impacts environnementaux et santé humaine;
- Manque de méthode de contrôle lors de la livraison d'huile;
- Bris et vandalisme des équipements notamment aux tuyaux de remplissage et d'évent.

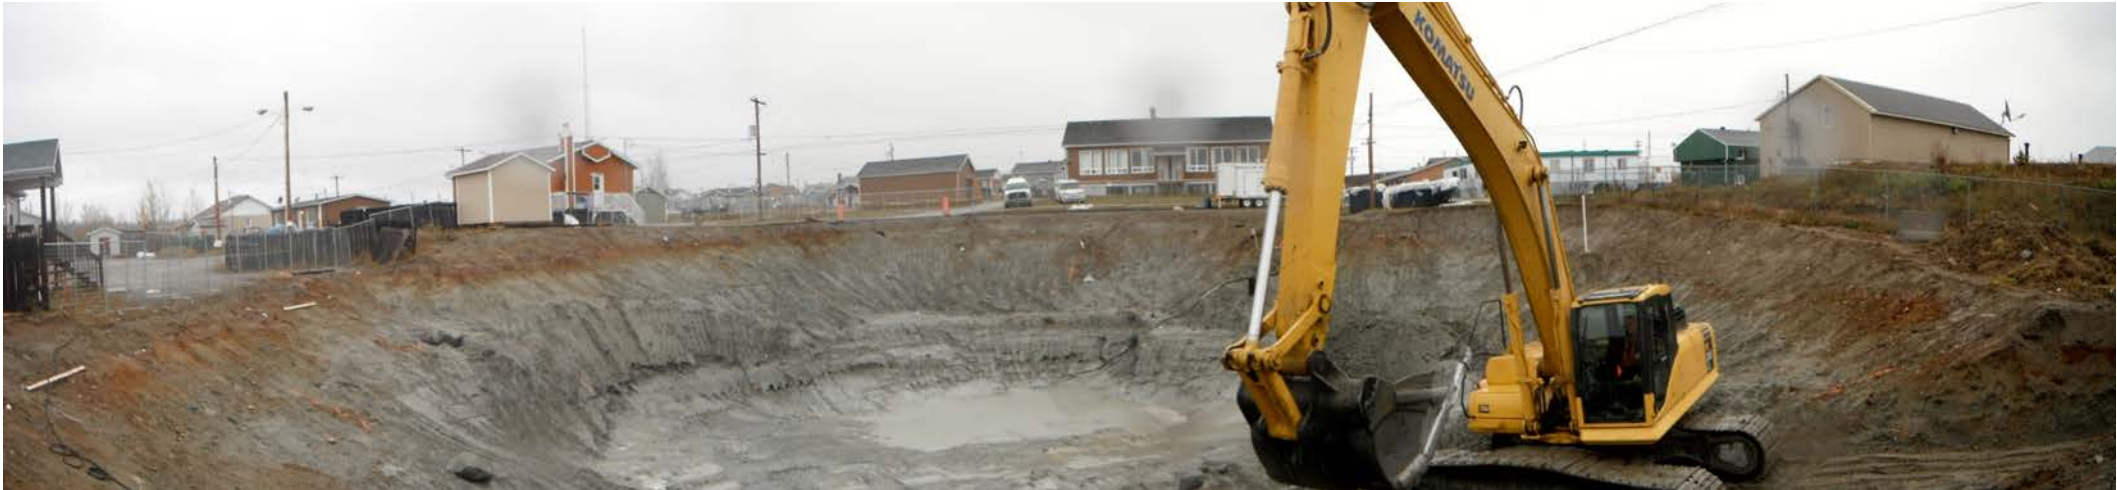
# Cas du quadruplex vert

- Communauté alimenté par deux puits d'alimentation 1-85 et 1-96, 60 et 170 mètres respectivement de la contamination;
- 2008: Niveau anormalement bas entraine un déversement estimé à 8 000L = démantèlement du réservoir et tuyauterie;
- 2008: Caractérisation environnementale des sols et de l'eau souterraine = 615 m<sup>3</sup> de sol contaminé jusqu'à une profondeur de 6 mètres = fermeture du puits 1-85;
- 2009: Tentative de relocalisation du puits d'alimentation en eau potable = recherche non concluante;

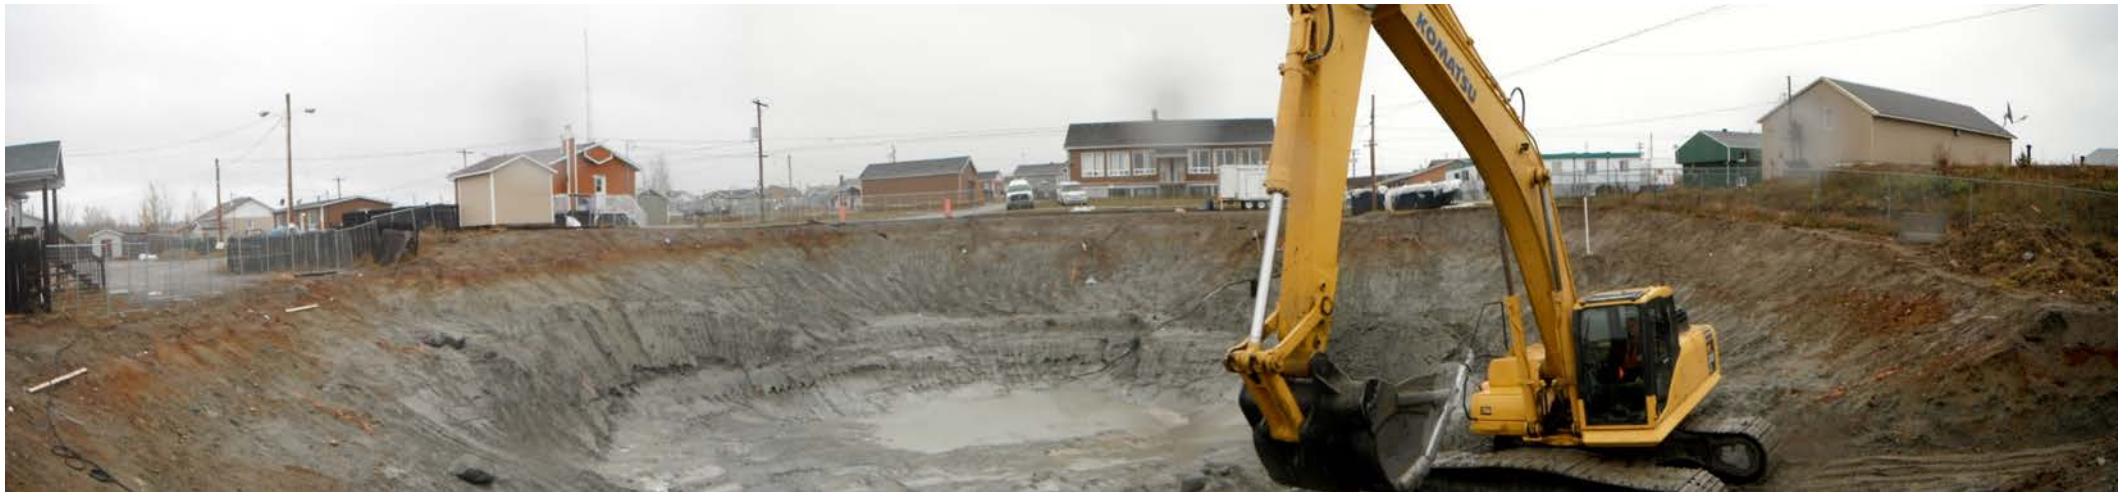
# Cas du quadruplex vert

- Automne 2010: échantillonnage de l'eau souterraine = migration de la contamination en aval hydraulique, sols contaminés estimé à 1 875 m<sup>3</sup> et atteint 8 m de profondeur;
- Automne 2011: Réhabilitation environnementale = relocalisation du quadruplex;
- Printemps 2014: installation d'un système de traitement au charbon sur le puits 1-85 (trace de benzène) puisque le puits 1-96 ne suffit plus à lui seule.
- 2011 à 2014: Suivi biennuel de la qualité de l'eau souterraine = concentration largement inférieur au critère RESIE et AFC.

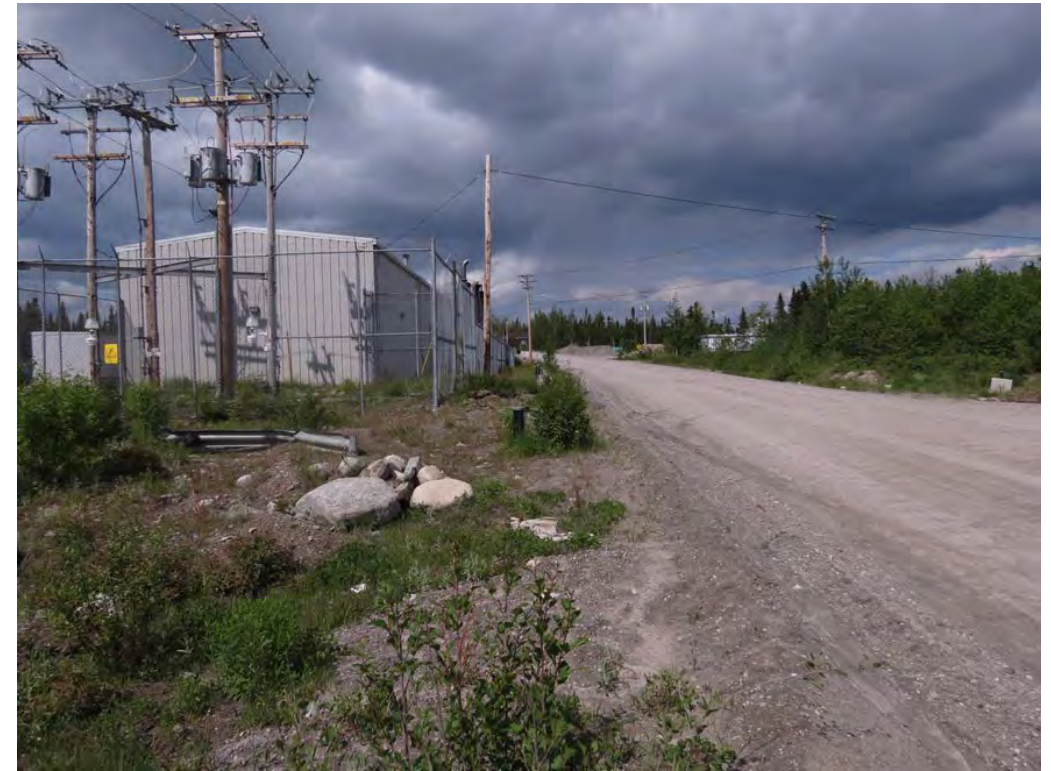
# Cas de la centrale électrique

- En service depuis 1975;
- Impact appréhendé pour égout et aqueduc et réservoir Gouin;
- Réservoir Gouin situé à 200 m. en aval hydraulique;
- 1980: incident lors du remplissage – centrale sous la responsabilité du Ministère des Affaires indiennes (aujourd'hui Service aux autochtones);
- Entre 1990 et 2014: divers travaux de caractérisation et réhabilitation environnementale;
- Constat en 2014:
  - superficie de 1 840 m<sup>2</sup> sol contaminé;
  - superficie de 1 100 m<sup>2</sup> d'hydrocarbures en phase libre;
  - superficie de 2 400 m<sup>2</sup> d'hydrocarbures en phase dissoute;

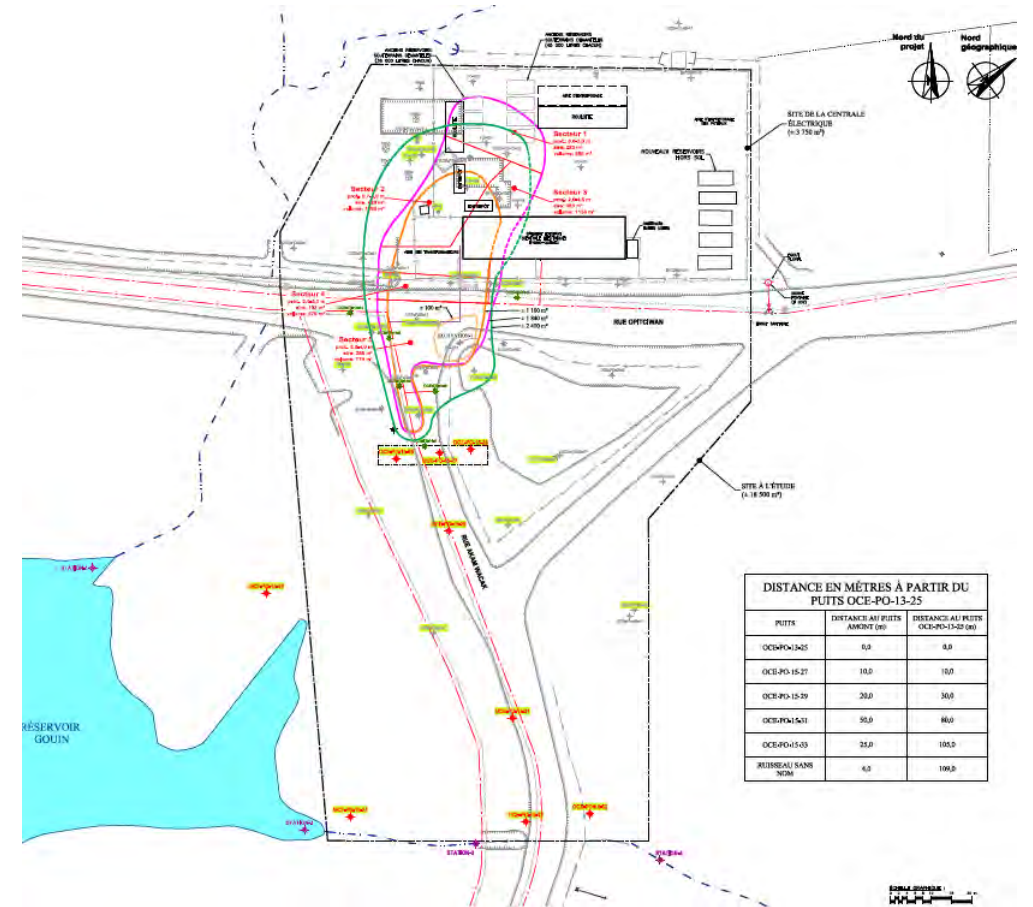
# Cas de la centrale électrique

- 2015: Évaluation des risques toxicologiques et écotoxicologiques = risque nul pour la santé des travailleurs et la population avoisinante, impact pour les récepteurs écologiques et conduite d'égout et aqueduc et recommande un suivi;
- 2015 à aujourd'hui : Implantation d'un plan de gestion de risque
  - Suivi de la qualité de l'eau souterraine;
  - Suivi de la migration des hydrocarbures en phase libre;
  - Suivi de la qualité de l'eau de surface;
- 2017: Mise à jour de:
  - l'évaluation des risques toxicologiques et écotoxicologiques;
  - La modélisation numérique de l'écoulement souterrain et du transport de contaminants.

En résumé, la contamination se déplace lentement mais n'évolue presque plus dans l'espace et dans le temps.
